# 摄像头问题及解决办法汇总

## 二、图像传感器拍摄问题汇总

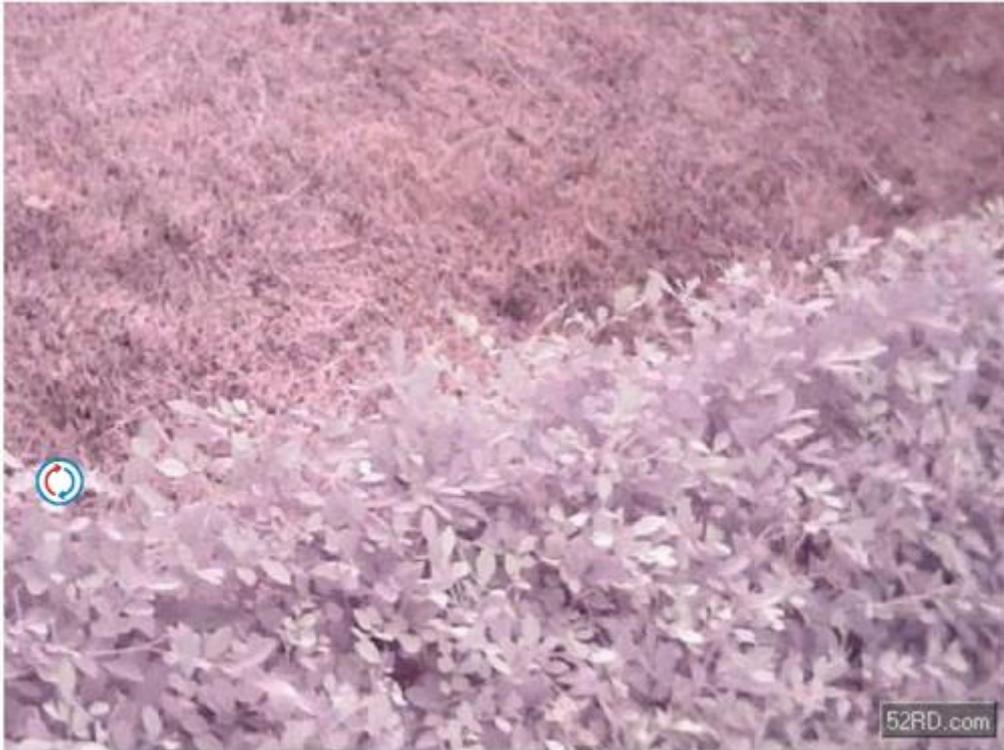
未加 IR cut 拍摄的照片，可见影响最大的是图像的色彩。

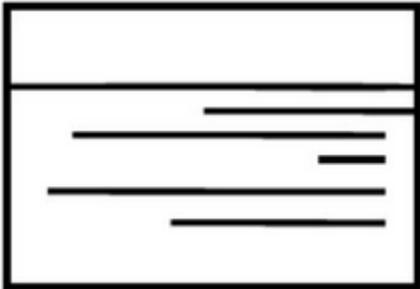
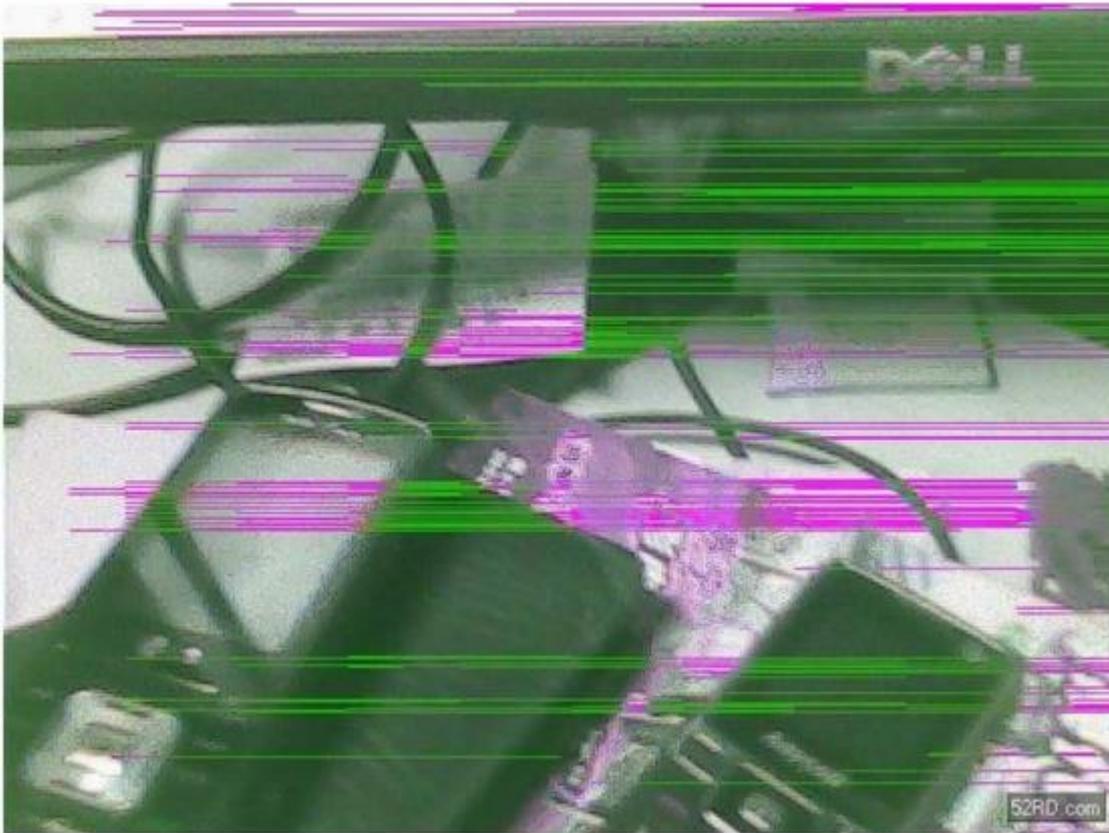
比如出现横向的紫色或绿色条纹。一般情况下是时序有问题。

现象：闪横的紫色或绿色干扰线

原因：Hsync 和高速线距离太近太长，产生了耦合 (10cm 的高速线产生约 5pF 左右的耦合电容)，导致 HSYNC 不能迅速拉升至 90% 的区域，相位不同步，最终数据采集有错位。然后因为 YUV 算法的作用，引起绿线和紫色的闪线。

硬件改善了 MCLK 和 PCLK 线，现在已经基本没有绿线了。

走线的时候要注意 MCLK、PCLK 还有帧同步 (vsync) 和行同步 (hsync)，基本上市面上的芯片这些信号都要分开走线，最好加 GND shielding.

解决办法：绝对禁止将 HSYNC，PCLK，MCLK 这三根线挤在一起走线。

1) HSYNC 夹在低速线 SDA 和 SCL 之间

2) PCLK 和 MCLK 如果一定要贴着走线，最好拉开一点距离，当中夹一根地线。

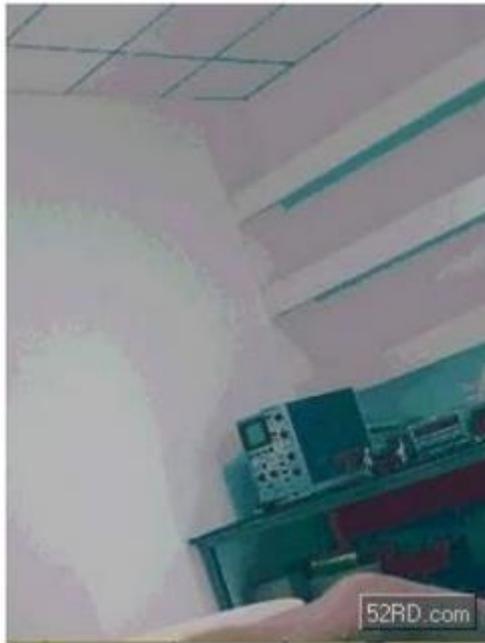
等高线

1) 一根数据线虚焊导致的等高线及颜色失真例子

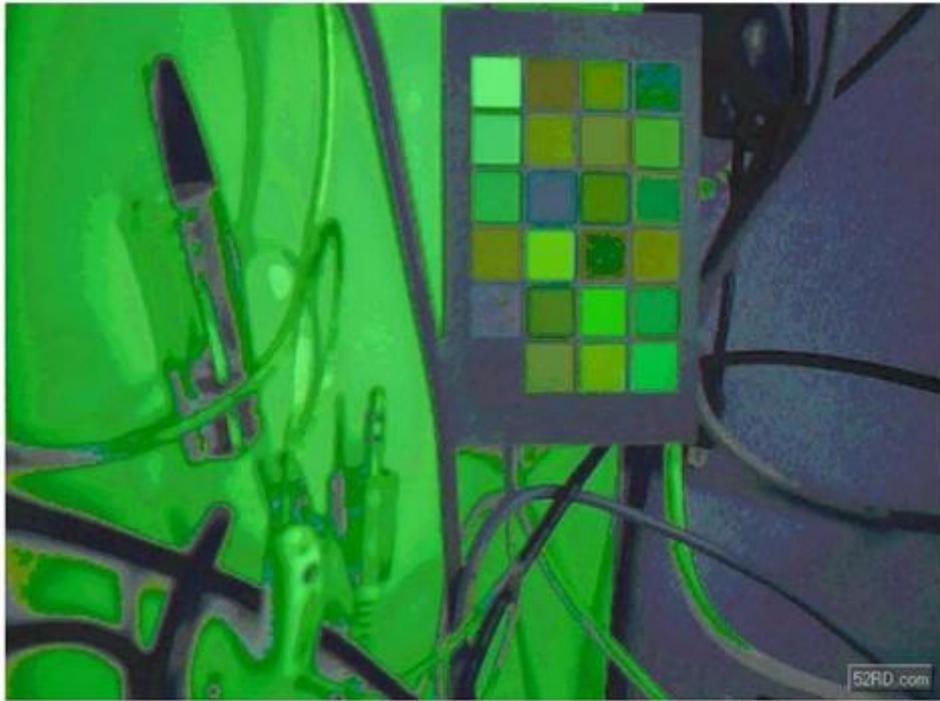
2) **两根数据线**和其他设备复用导致的偏绿问题

8 根数据线中有两根被其它设备复用了， 所以这两跟线没出数据。

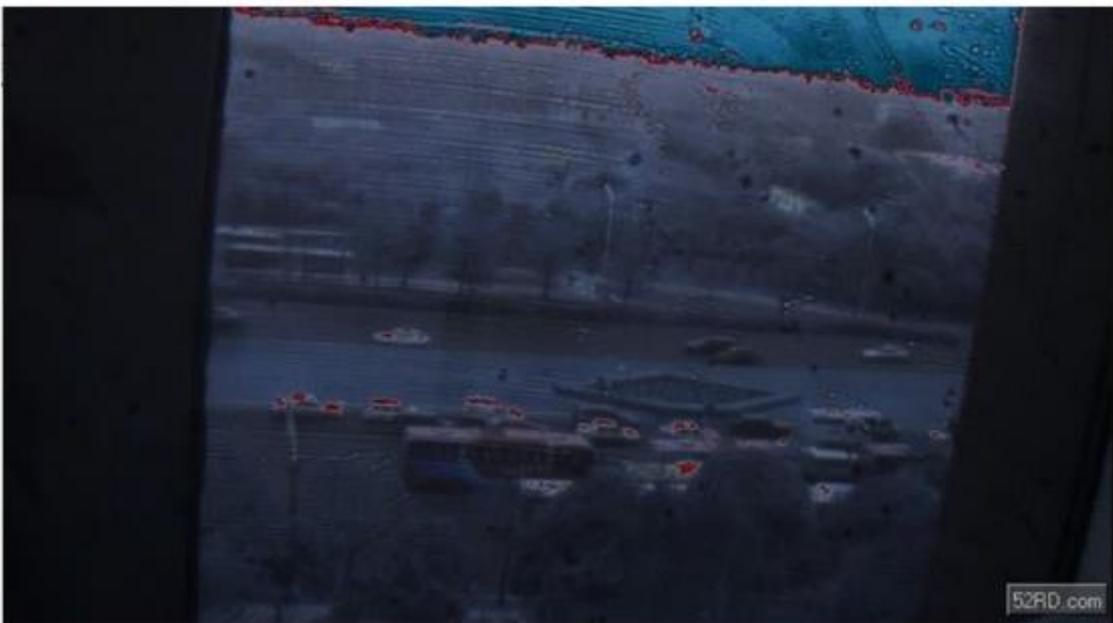
5) 数据线问题例图汇总 第一张是亮度很低的情况下抓到的原始数据图像

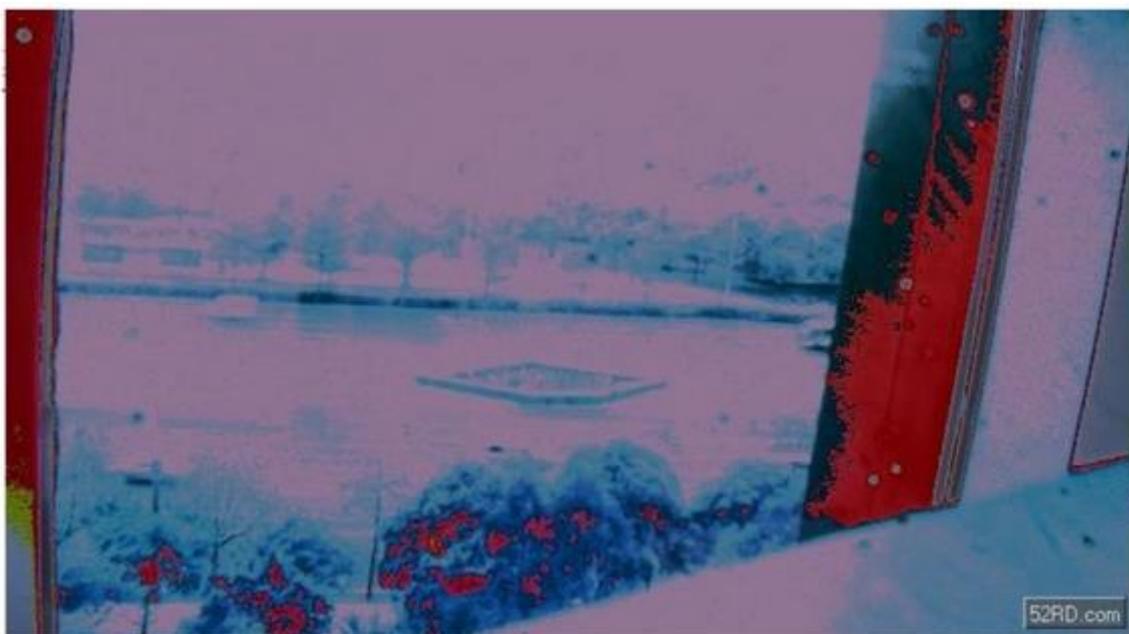
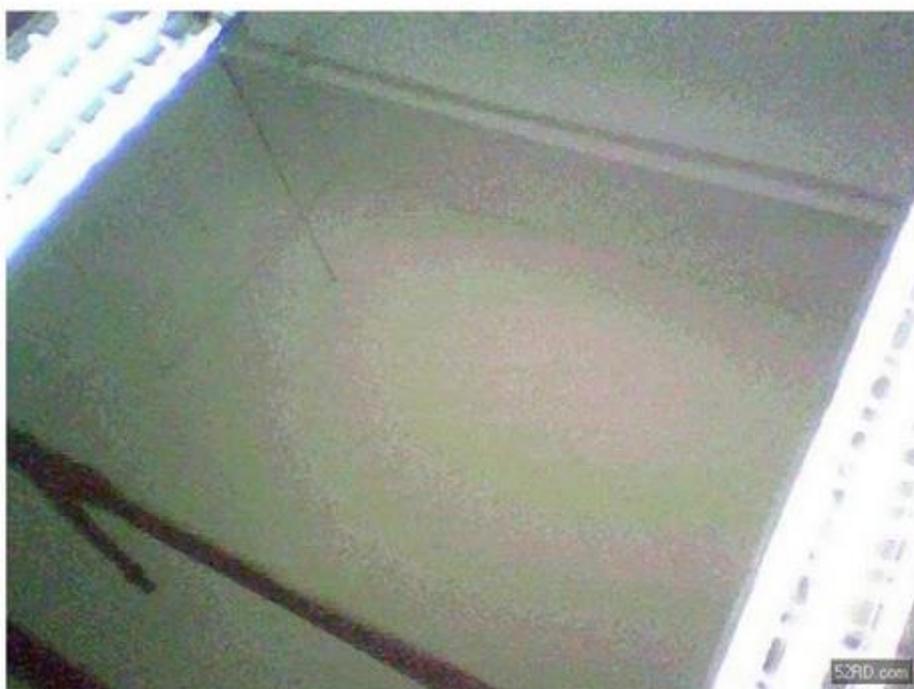
第二张是将光圈调大以后出现的现象

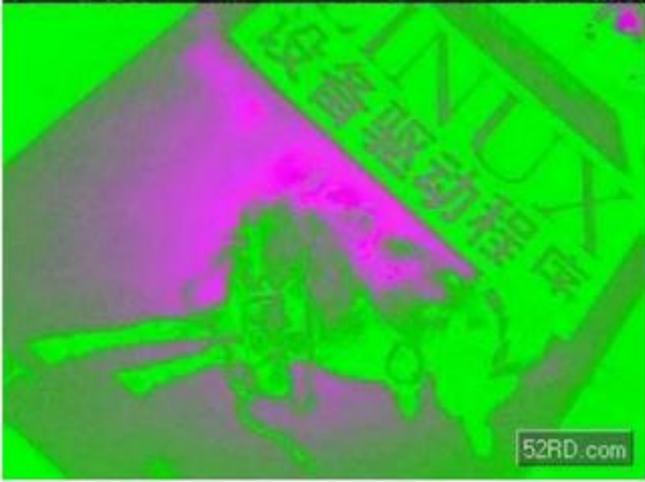
3. 图像中只有红或绿颜色

Y 和 U/V 的顺序不对。将摄像头的采样格式由 CbYCrY 改为 YCbYCr 后,颜色就对了。示例图片如下所示:

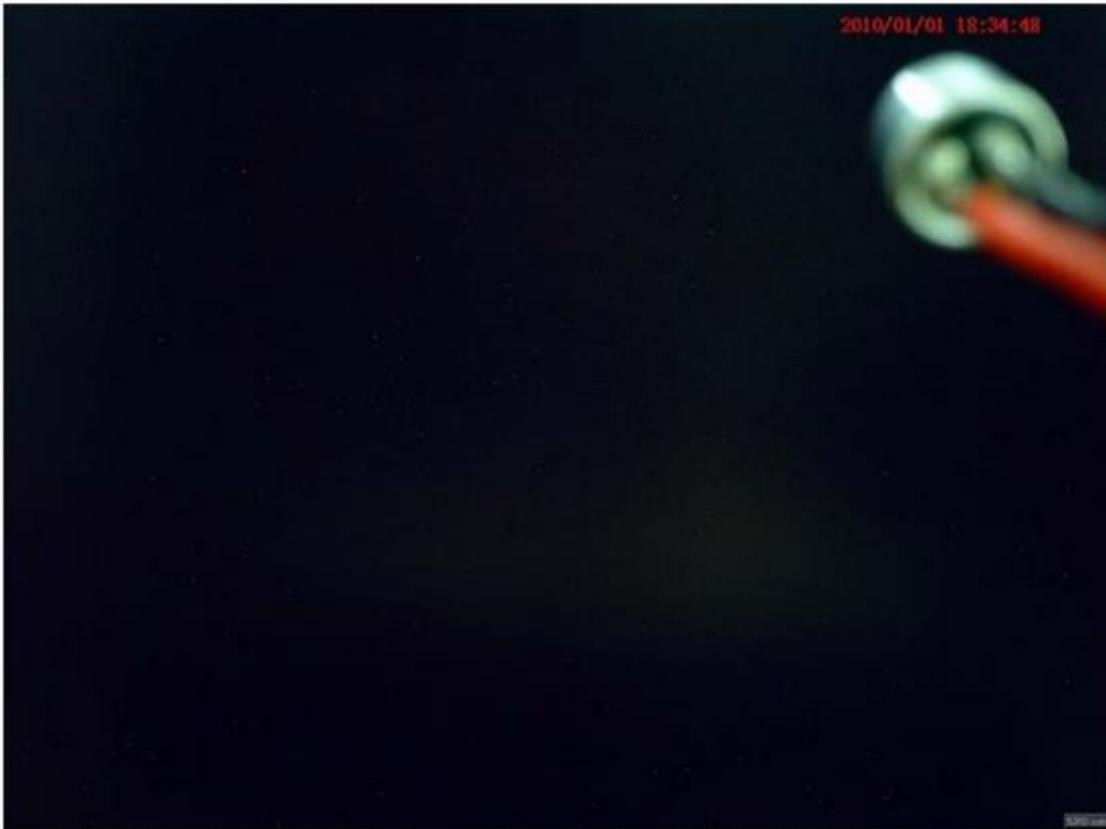
过一段时间噪点逐渐增多.

开始工作时正常的, , 没有色点, 工作过一段时间后, 模组开始出现色点, 而且色点越来越多. 如上图所示.

工作一段时间 sensor 温度会提升, 温度升高会加剧半导体材料的本征激发。这会导致 sensor S/N 降低, noise 加剧。此状况与 sensor 材料关系较大, 后端或软件处理可以减缓此状况但不能根除。这种叫 hot pixel, 是芯片过热造成的。

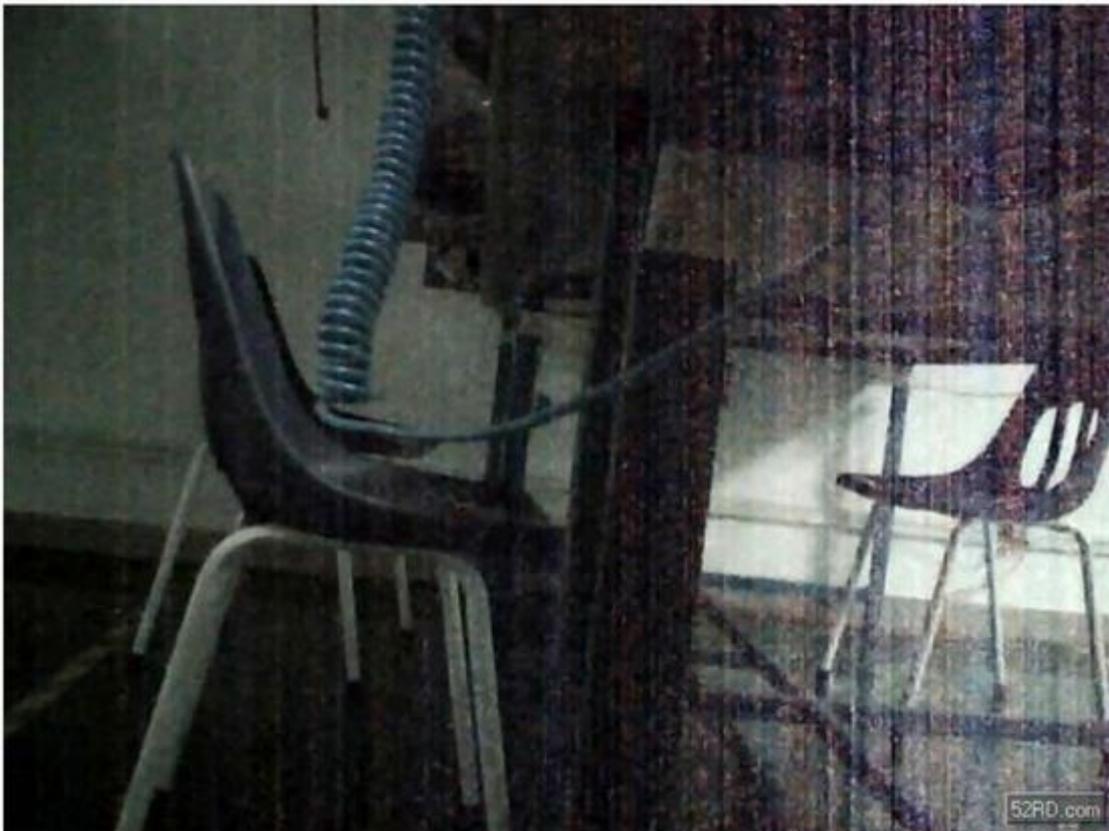
例 2，模拟电压过低导致竖向条纹。提高 AVDD 后问题解决。

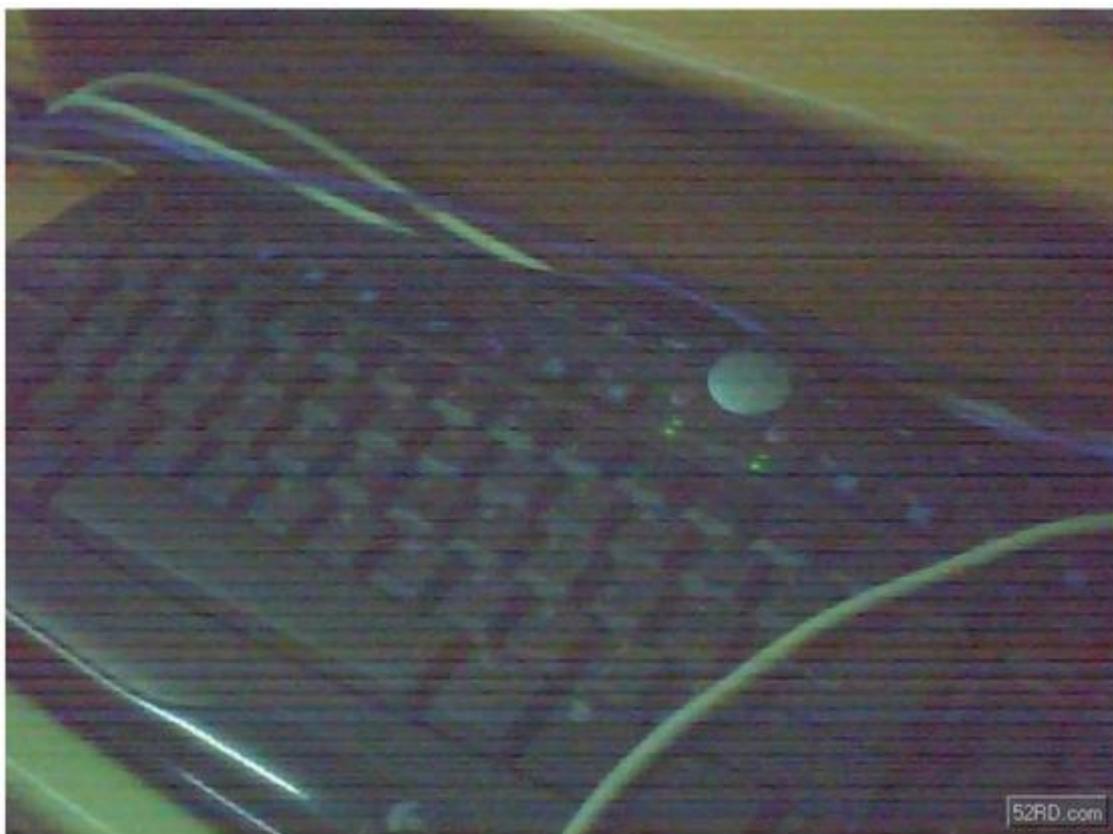
示例 1 如下图所示。

在新版的电路板中，将 CMOS 移到离主 IC 较远的地方现象就消失了，之前是放在主 IC 的背面，猜测是主 IC 对 CMOS 造成的影响，比如在模拟电压上引入噪声。

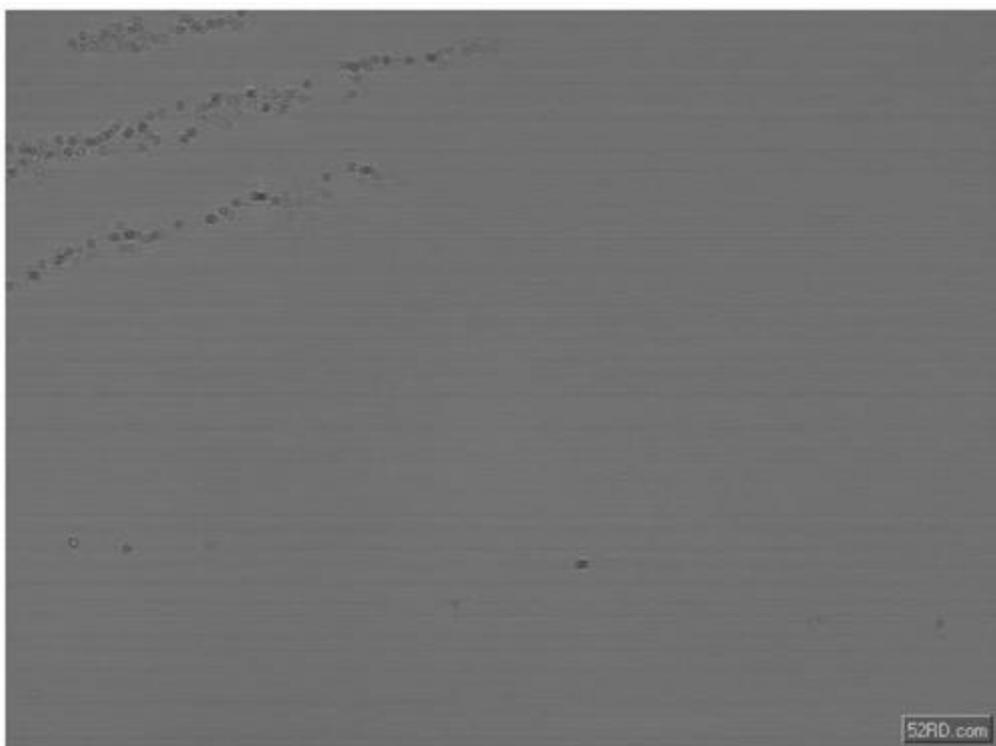
cmos 为 ov 的 30w 像素, 型号为 ov7141。使用时出项很明显的水平方向的横波纹。

采用 3.3v 和 2.5v 供电, 其中 VDD\_C 和 VDD\_A 是由 2.5v 供电, pcb 上直接将他们连在一起接 2.5v。直接铺地, 没有划分模拟地和数字地。

使用外接电源对 AVDD 供电, 没有出现上述现象。可以确定是由主板的电源噪声引起的

改板后效果还可以, 主要改动有:

- 1) 原来是两层板, 现在用的是 4 层板, 有专门的电源层
- 2) LDO 输出改用大容量的钽电容滤波。示波器测量电源纹波 比以前小了。

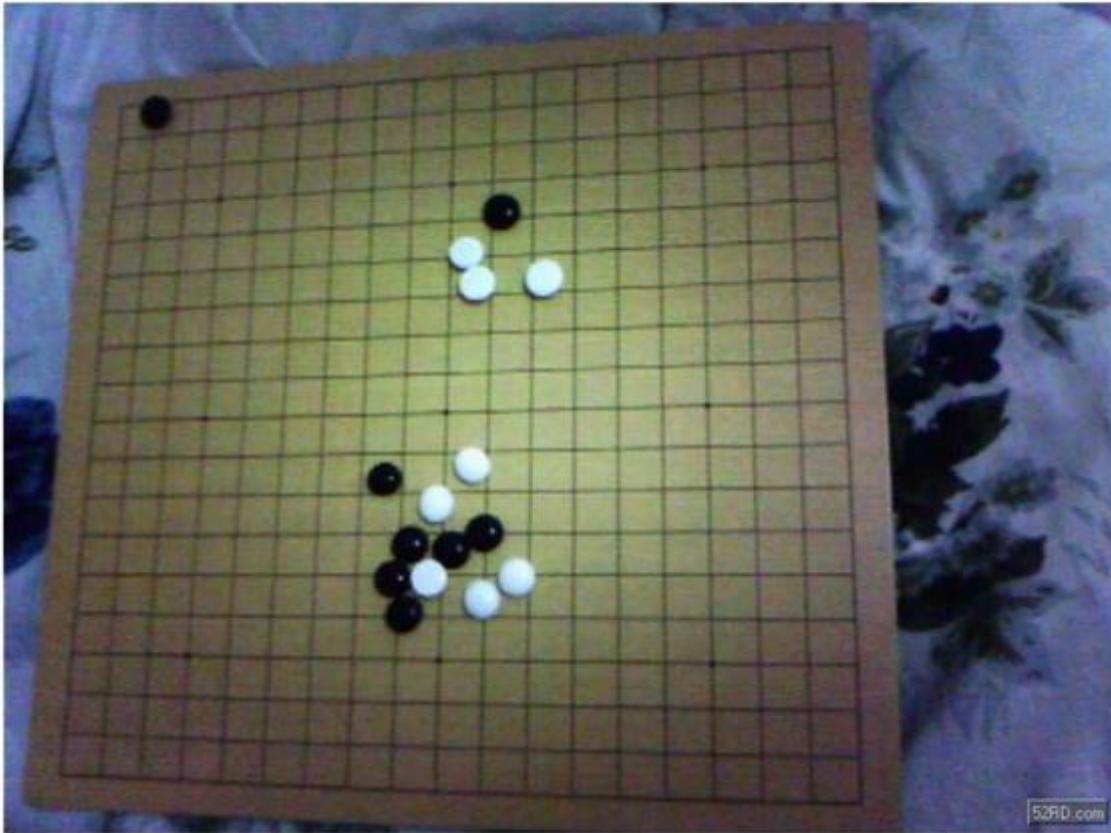
用 OV9650 摄像头模组拍的图片，像素是 800 X 600 ；中间较亮

从硬件来说，可能是 lens set 与 sensor 不匹配，特别是 CRA，你得看看 datasheet 两者是否差距太大。

软件上，可能是 lens correction 没调好（个人感觉楼主状况属此列），设定好 correction 区域然后将 gain 值拉高让中心与周边亮度差异减少，如果此时整个画面过曝，可以将整体 gain 值再往下调（也可以设定曝光参数来减少画面亮度）。

按以上方法调整 OV9650 的几个与 lens correction 有关的寄存器的值，使中心和四周的亮度均匀！

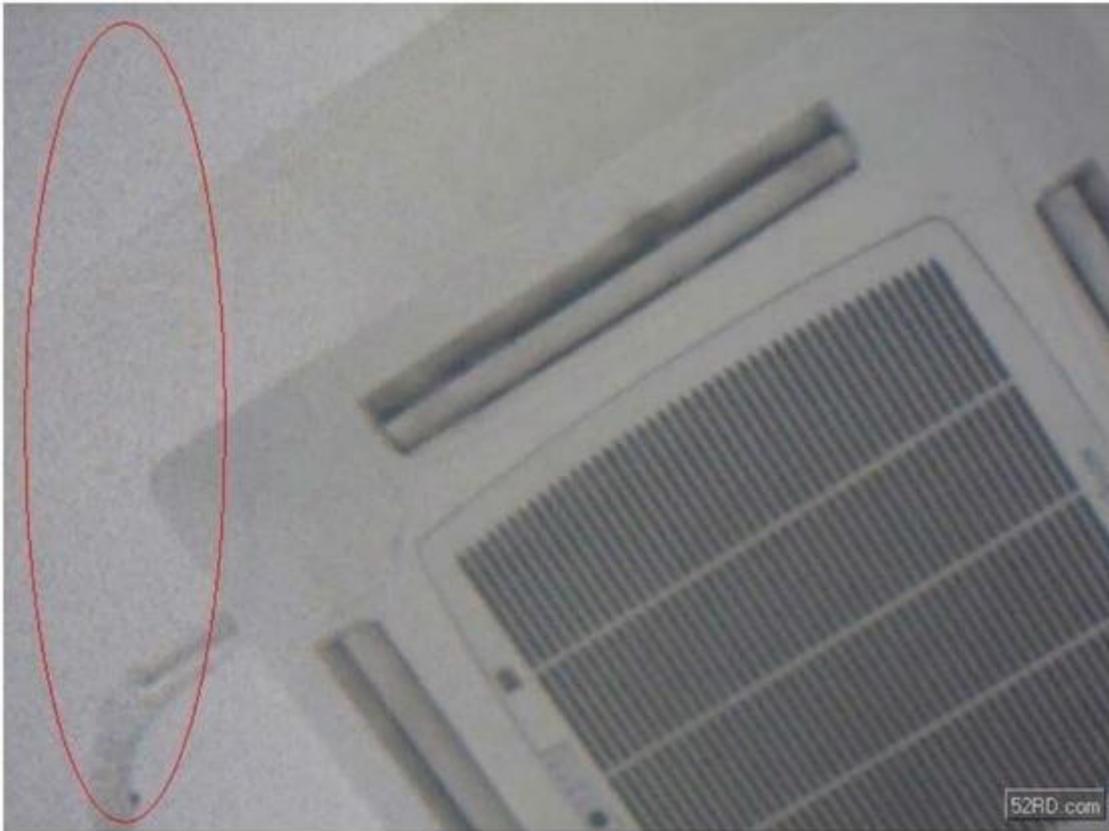
在调试 OV7675 时，图像有左边是模糊的，右边正常，图片如下：

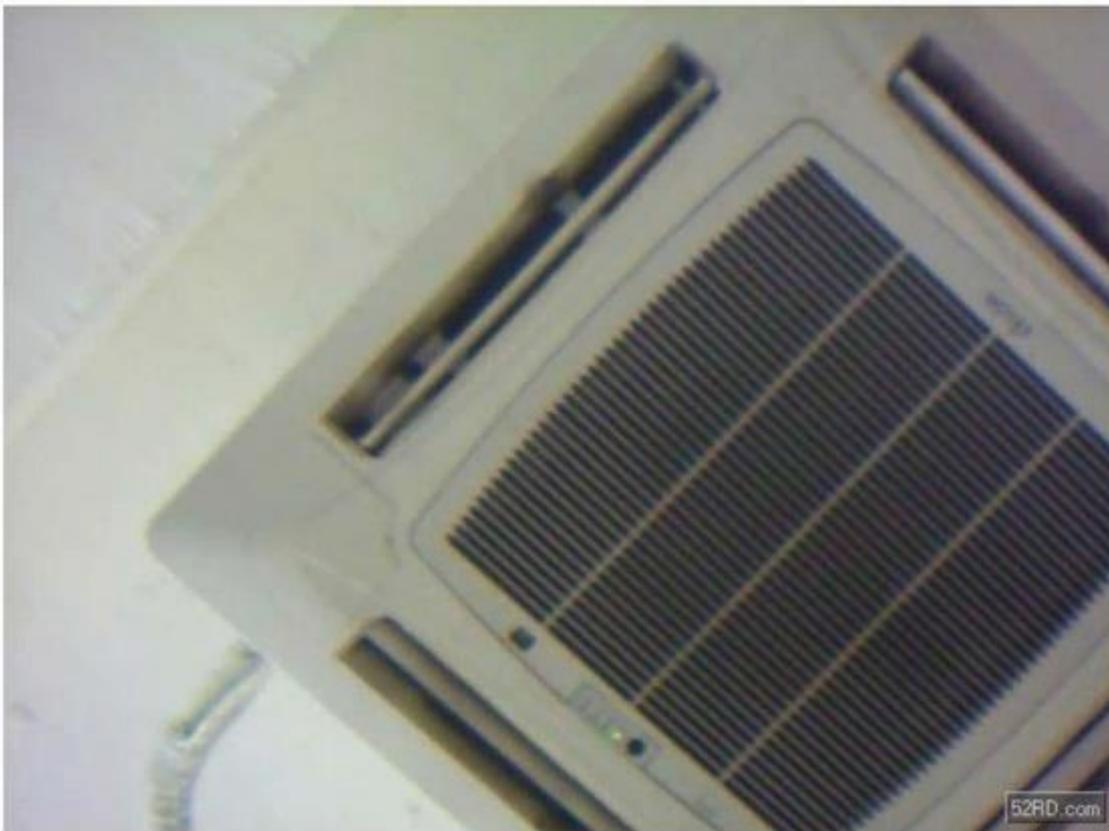
将 AGC 调小之后不会出现了，但是没之前亮了。效果如下：

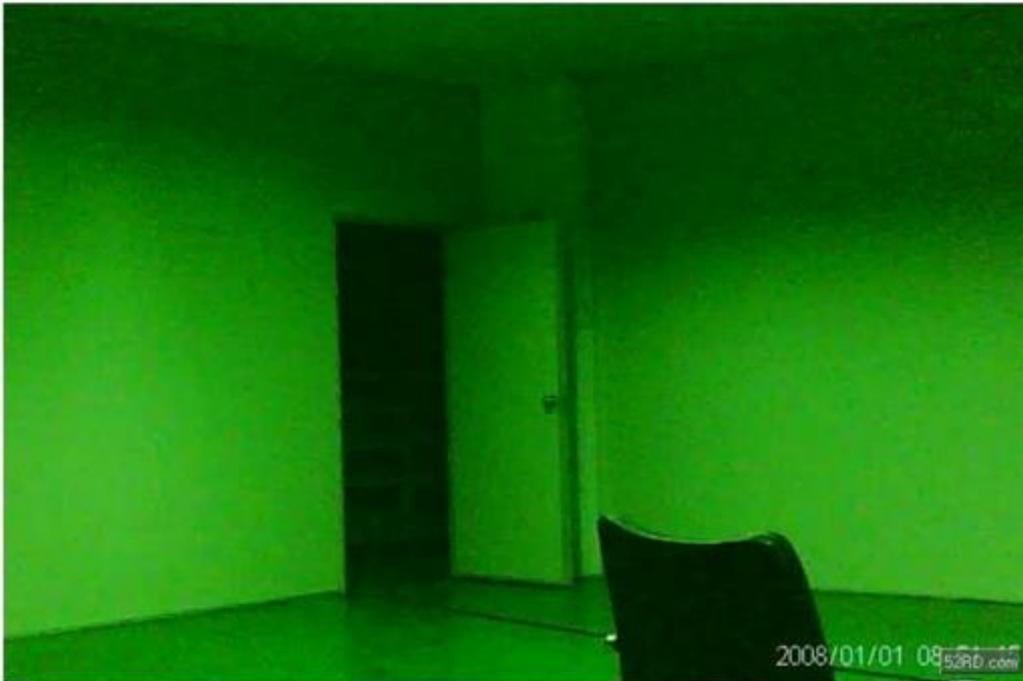
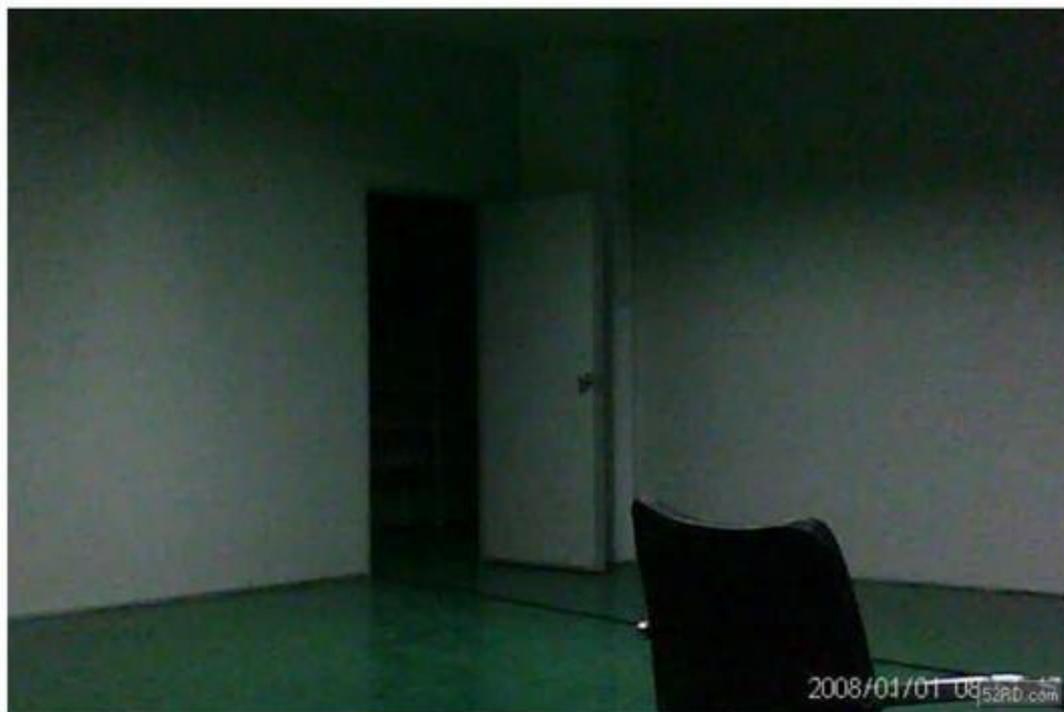
在室内光线较暗拍摄时，刚打开摄像时拍摄的画面偏绿，几秒钟之后就会恢复正常。

属于正常现象。

OV7670 30W 计算 AE 时间比较长。在计算 AE 的过程中容易出现偏色现象。  
可以丢帧或者延时解决这个问题

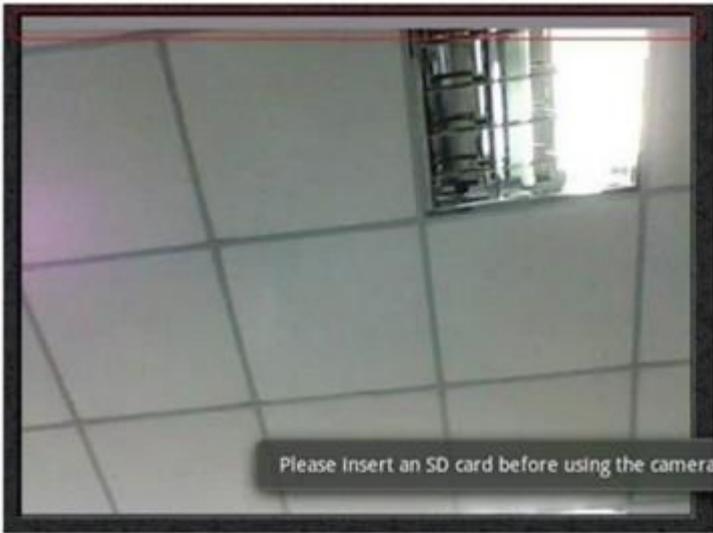
因 Vsync 偏移出现问题的例子如下图所示

camera 模组的 timing 调整不了。修改 AP 的 camera 控制, 使垂直同步偏移 12 rows. 图像输出正确。

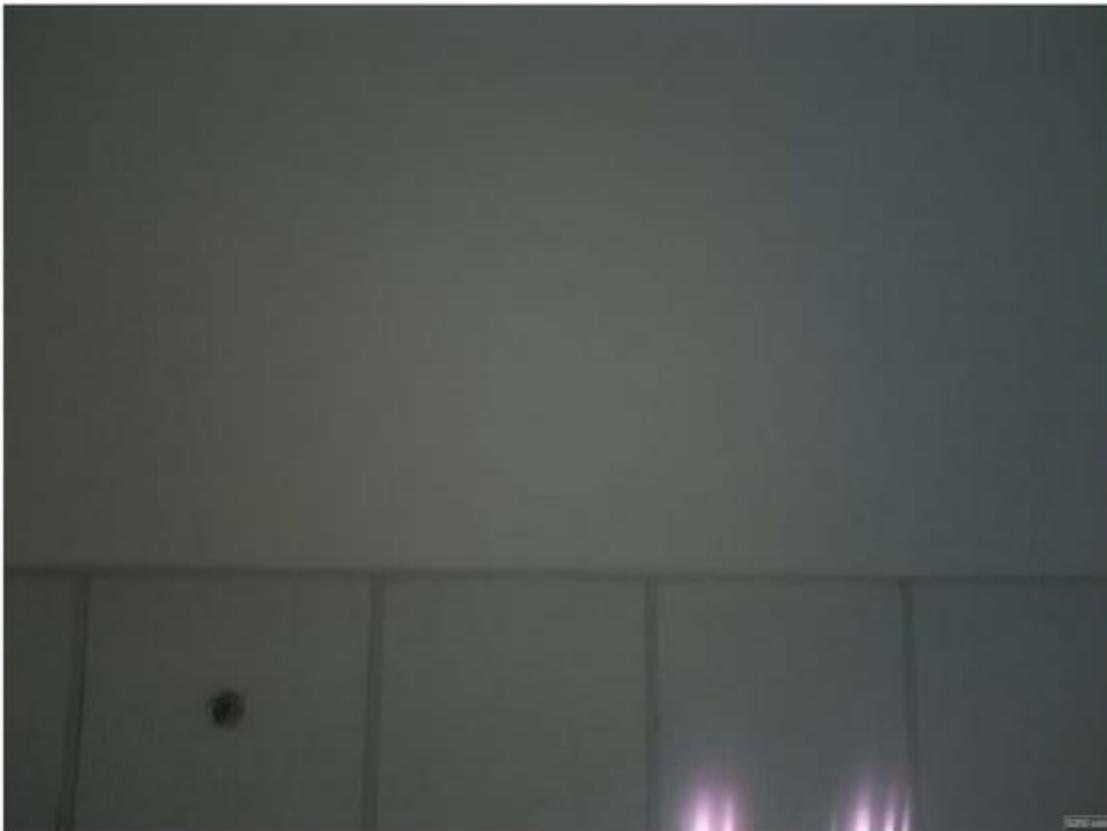
这是一颗 5M 的模组拍摄的图片, 天花板的灯在视场外边缘, 图中为何出现紫红色的光? 是什么原因造成的?

属眩光现象, 一般是由于多片 lens 镜间反射造成。通过改善镀膜制程, 增加镜片透射率可以缓解次问题。

另外, 这张照片光心偏到左边去了, holder 偏移? lens set circle 够大啊, 这种偏移都能 cover 掉。多谢各位关注, 问题已经解决, 此现象是 lens 组装到模组上面的机构问题产生。

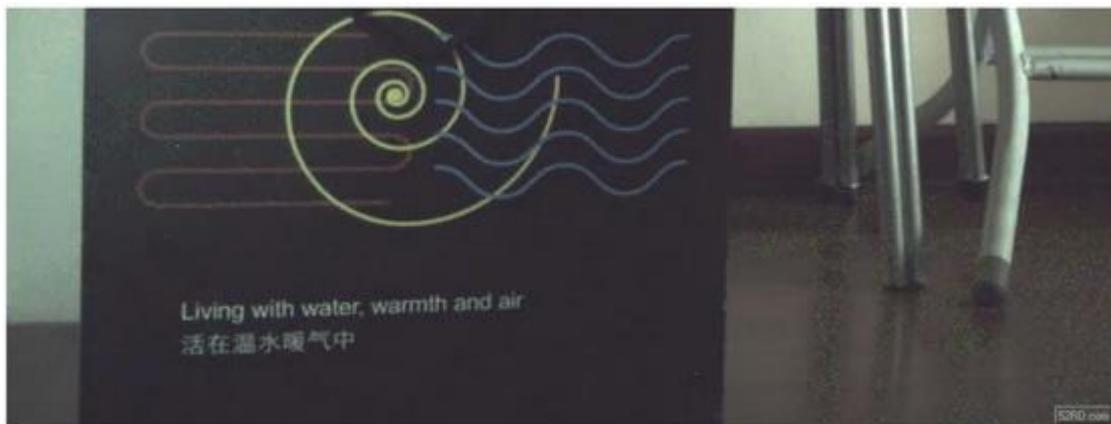
例 1， 图中有噪点

转换了一下 Pclk 的极性， 这个躁点的问题得到了很好的解决。

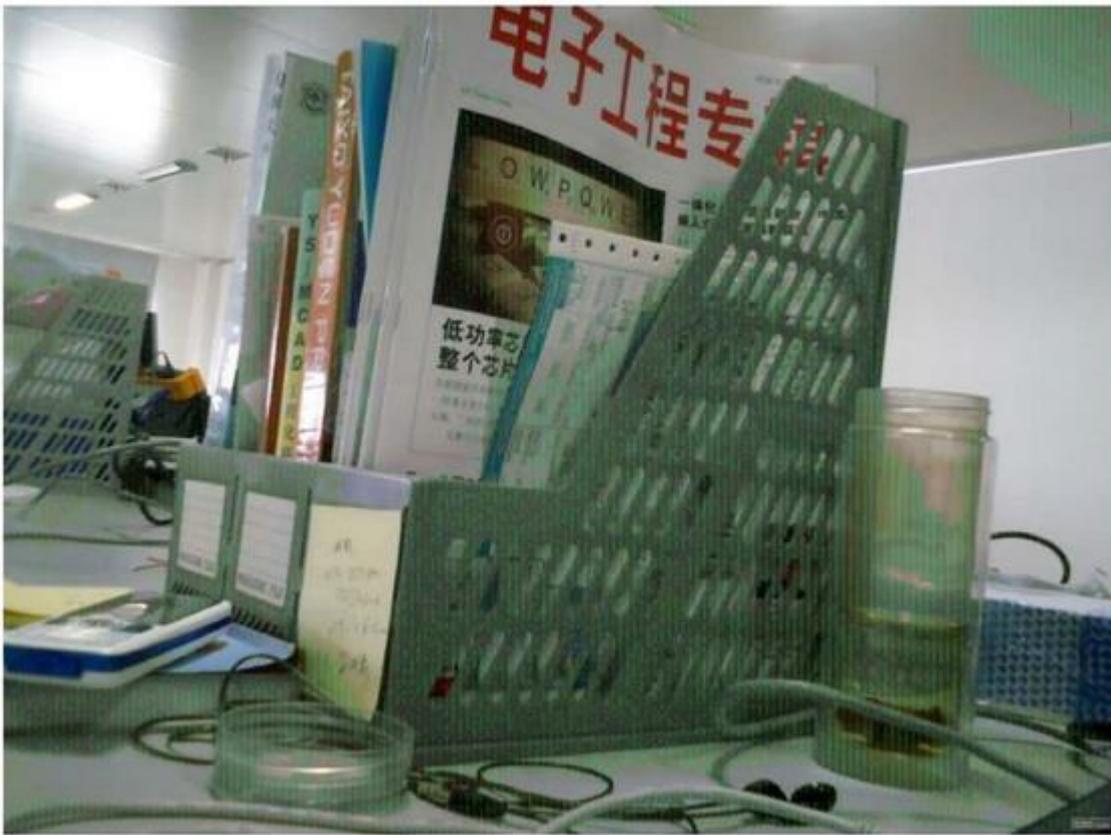
例 3， 如下图所示。通过修改 pclk 的上升沿和下降沿就解决了。

原因是不同厂家的模组 layout 的走线的长短，FPC 的厚薄，都可能影响到 PCLK 的获取，FPC 的公差过大，或者头板的制作是否有什么问题，都可能引起这个问题。如果可以通过硬件的方式改变 PCLK 上升沿的斜率，也可以解决这个问题。

1. 修改 PCLK 的上升沿的斜率。
2. 或者修改 I/O 的上升沿的斜率。

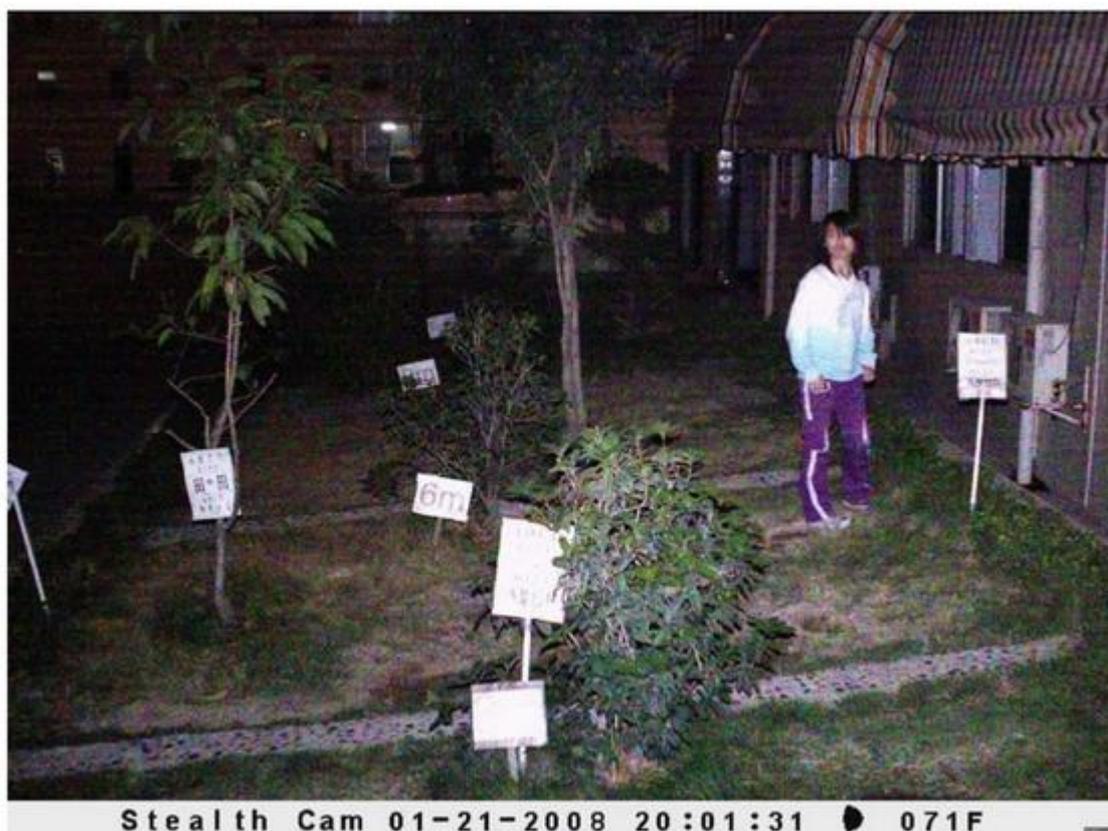
白天或亮一点的地方是没有这个问题，就只有在低照度下使用闪光灯拍照会有这样的情形。

FPN( fixed pattern noise), 无解。

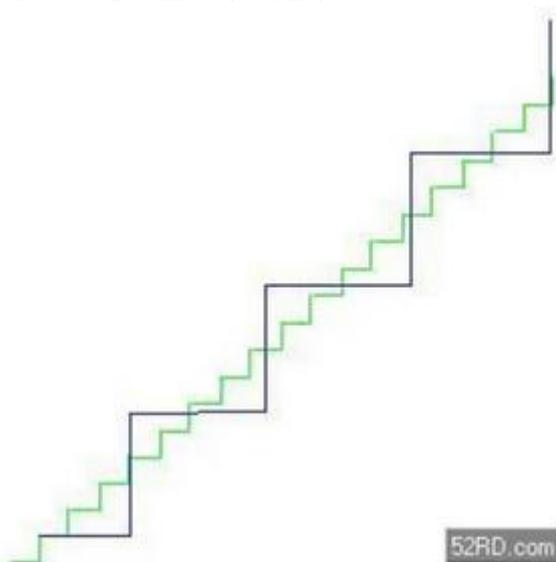
另外，若不同的颜色通道的 gain 不同（白平衡计算出的 R/G/B\_gain 不同），会出现 color phase error。

示意图，如下，只画了 B、G 两个通道，B\_gain 比 G\_gain 大，会造成灰阶的景物，有的地方 B 大，有的地方 G 大，就会出现颜色不断交替。

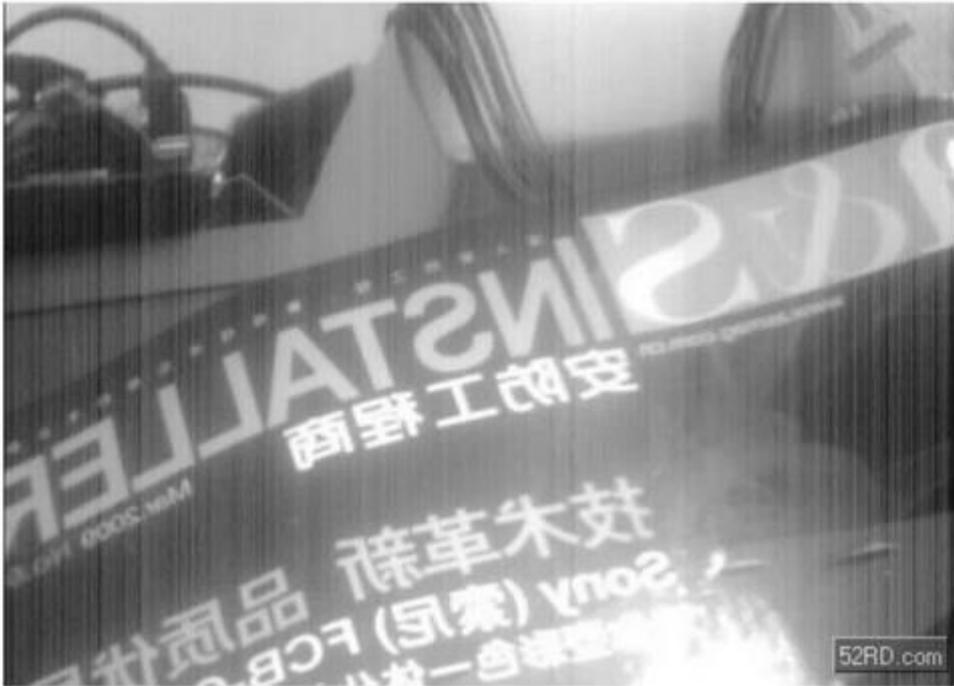
现在已经确定是电源的问题了，我在每个电源都并上了一个大电容，条纹消失了。现在我是用 CPU 的 I/O 采集的，效果很好。

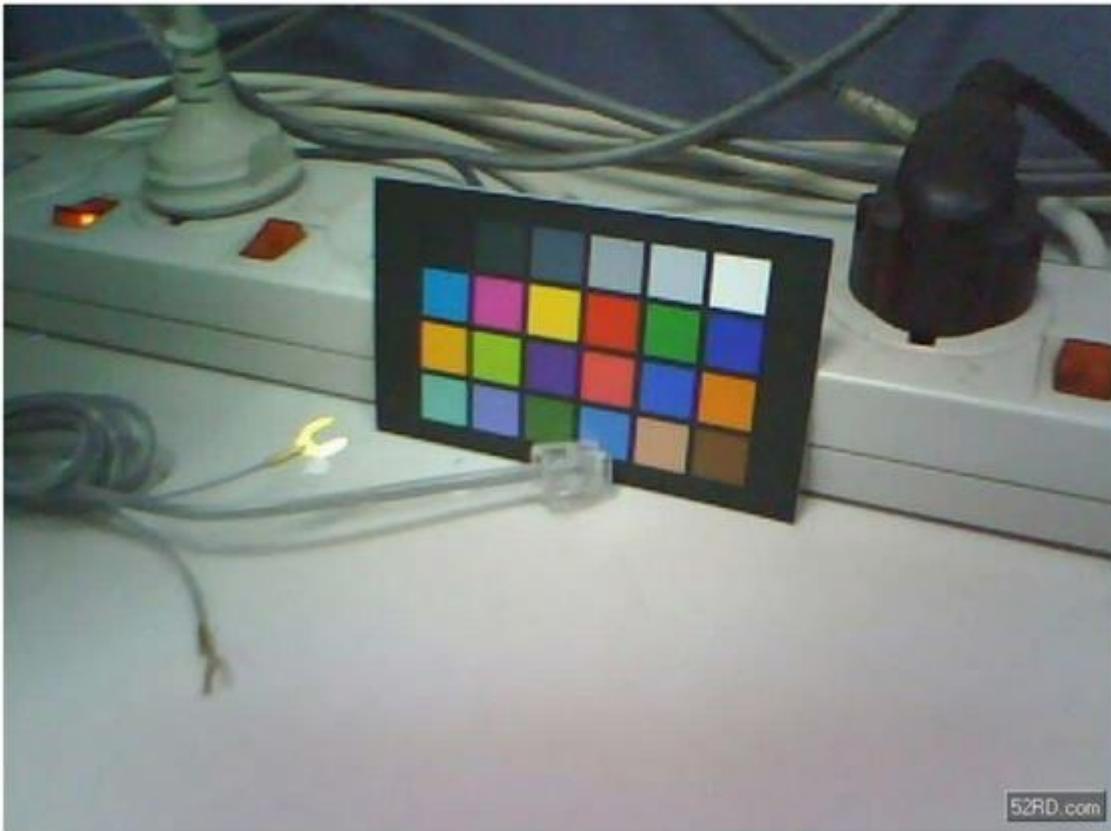
图中下方居中的地方偏红。ov 工程师将 LENS CORRECTION 调到了极限问题还存在，确认是 LENS 与 SENSOR 不匹配造成的，模组厂家更换了镜头后问题基本解决。

1. 首先你的照片 awb 就不对，本身这张照片就没有达到白平衡。
2. 照片边界锯齿现象很严重。
3. 色偏问题，你首先要了解一下你的 sensor 的 Lenschief ray angle 角度是多少，还有 lens 的 CRA 是多少。如果 lens 的 CRA 小于 sensor 的，一定会有偏色的现象。要么换 lens。如果市场上找不合适的 Lens, 就说明 sensor 本身品质不是很好。
4. 理论上 lens shading 是解决 lens 的通透率不一样的问题。但也许各家回加自己的算法，可以一试。
5. 如果 Lens 和 sensor 都已经固定，可以人为想一些办法来减少色差。
  - a. 可以将颜色调淡点，这样就不太明显
  - b. 做 AWB 校正，排除不同 sensor 对 RGB 感应的不同，引起 AWB 曲线走的不准。

偏红除了 SHADING 外可能还是要调 AWB，因为图片的下方其实就是一片白色，sensor 在照白色的地方出现了偏红，再试试调整一下 AWB，或者在灯箱里看看 R,G,B 的三条线是否重合！

如果是 CRA 不匹配，那出现的偏色应该是对称的，下面偏红则上面一定会偏红。个人觉得应该是漏光造成的，不是 barrel 就是通光孔那里引入了杂光。

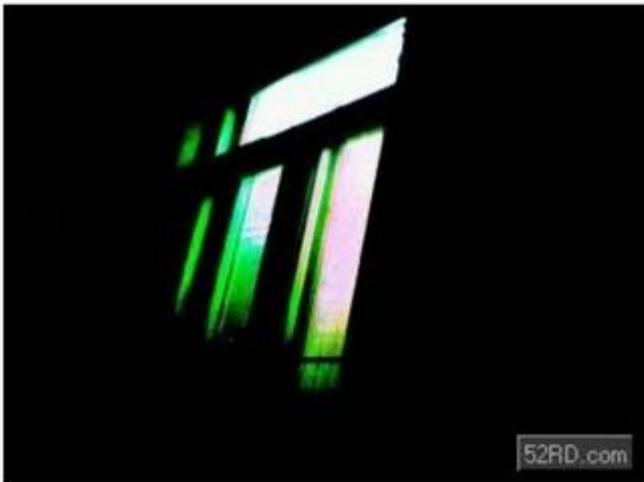
图中的高光部分是办公室窗户。其它部分全黑，没有任何细节？  
是什么原因？AWB？AGC？还是对比度啊？

问题解决了，是 DVDD 电压不对。  
datasheet 写的 1.8V，问了 FAE 结果是 1.2V。

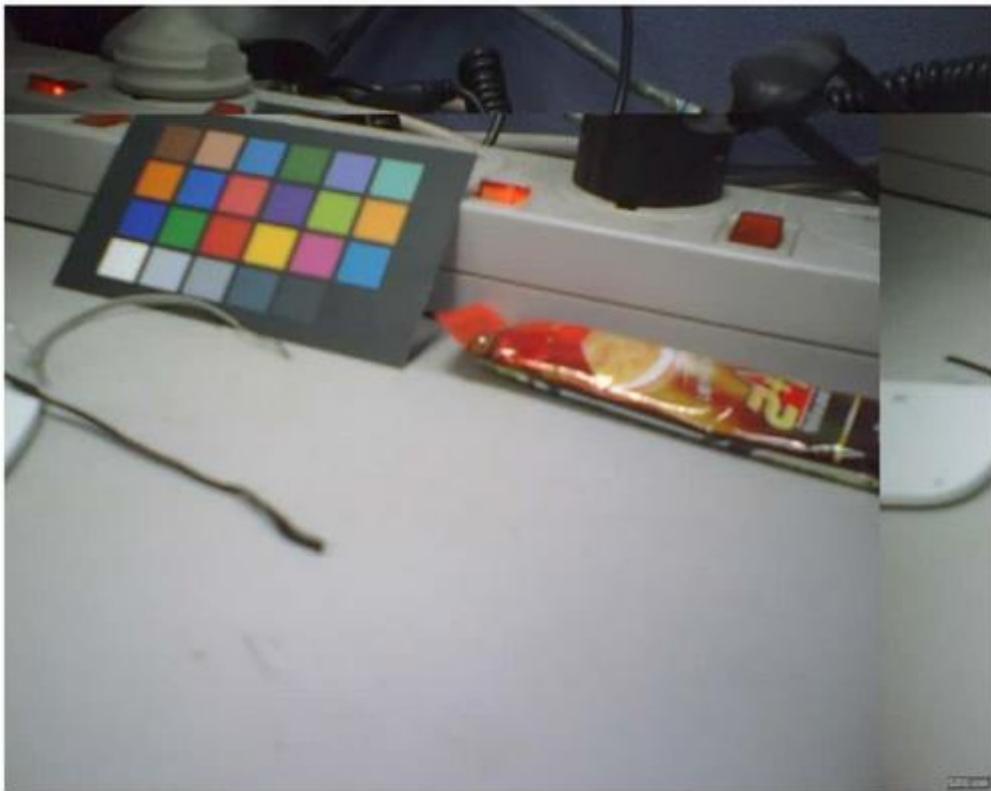
Sensor 为 0v9655 在拍 sxga 130 万图像有时会出现图像错位的问题（如图），vga 的则不会出现，帮忙分析。谢谢！

帧率太高了，暴光时间短了，可以调整 VBLANK,HBLANK 来解决再降低 FPS 到 5, 试试，你的 buffer 速度呢??  
谢谢大家！在我这里降低帧速率比较有效。
